ANÁLISE DE DESCARGAS PARCIAIS (PDA) APLICAÇÃO EM PCH – CASOS BRASILEIROS DE SUCESSO

Marcus Eugênio Santos de Almeida
Polux Tecnologia em Equipamentos Ltda.

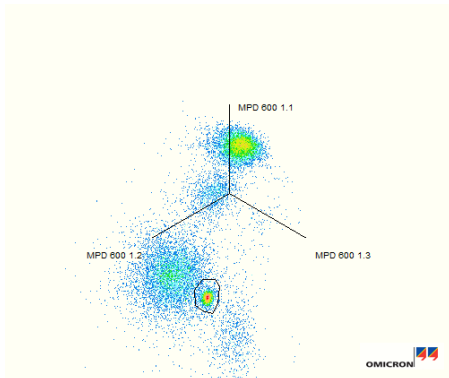
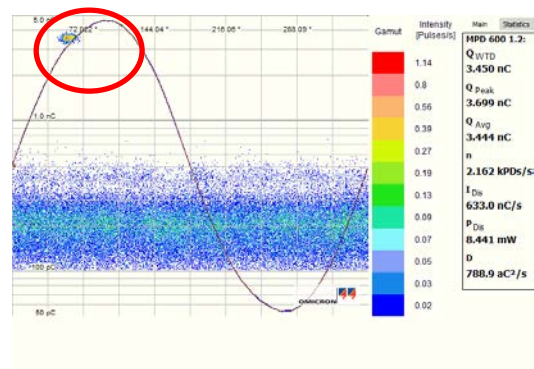
O usuário já havia detectado atividades corona através de inspeções visuais, porém ainda tinha dúvidas sobre a profundidade do problema. Na análise do cluster marcado, podemos verificar um resultado típico de descargas espaciais nas cabeças de bobinas (como indicado), característico de corona entre fases

ou por contato com pontas afiadas. Também podemos verificar a existência de pulsos provenientes de ruídos assíncronos de fundo, que não são indicativos de problemas no enrolamento.

A análise dos dados obtidos no ensaio confirmou a dúvida do usuário quanto às fortes atividades PD de descargas espaciais nas cabeças de bobinas, principalmente entre as Fases B e C, e indicou a necessidade de uma inspeção visual detalhada para se tentar localizar e isolar tais pontos de falha.

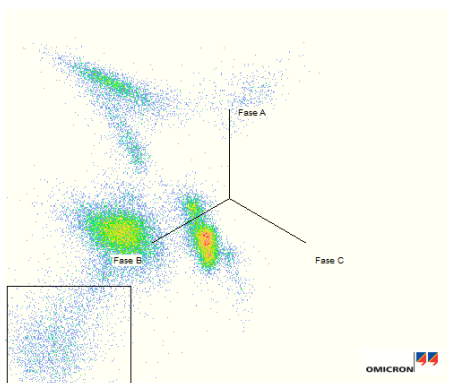
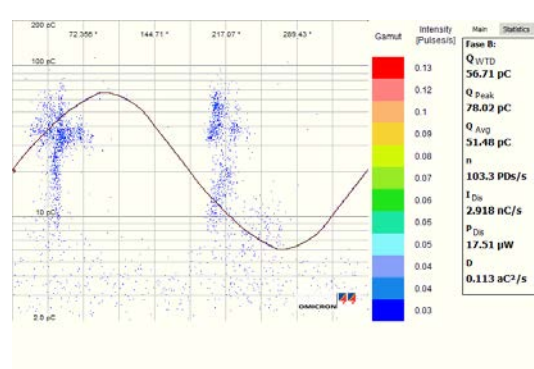
Na análise do cluster marcado, os pulsos apresentam-se simétricos, com igual densidade e magnitude em ambos os semiciclos, resultado típico de descargas espaciais nas cabeças de bobinas, característico de corona entre enrolamentos ou por contato com pontas afiadas, na Fase B.

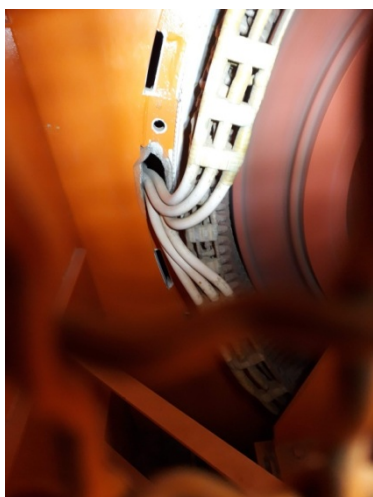
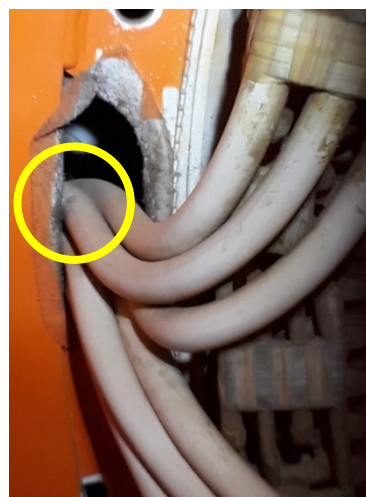
A análise dos dados corroborou uma preocupação da equipe de manutenção quanto ao encaminhamento dos cabos das fases (três) e de neutro (três) saindo do estator da UG, até a parte posterior do painel de conexões. O problema é exibido nas fotos abaixo, tomadas através da grade de entrada de ar de refrigeração.

Como é possível verificar, houve negligência no encaminhamento dos cabos de fase (superiores) e de neutro (inferiores) por furação na carcaça. Por não respeitar o espaçamento que até então estava sendo utilizado na circunferência do estator, os seis cabos foram simplesmente apoiados uns sobre os outros aleatoriamente, fazendo com que estivessem em contato não só entre eles, mas também contra outros pontos da carcaça. O ponto marcado é exatamente na Fase B. Independentemente da capacidade de isolamento de tais cabos, os espaçamentos mostram-se insuficientes, gerando corona e centelhamento, com conseqüente deterioração da isolação. O problema só não é mais bem visualizado porque o fabricante utilizou cabos com isolação de cor branca, que "mascaram" as marcas de corona.

Foi sugerido à equipe de manutenção providenciar, o mais rápido possível, uma correção para o problema, isolando os cabos uns dos outros e todos da carcaça através de espaçadores de fibra de vidro (e/ou epóxi) e amarração adequada, também com fitas de fibra de vidro (a considerar que isso seja possível em função dos comprimentos dos cabos).

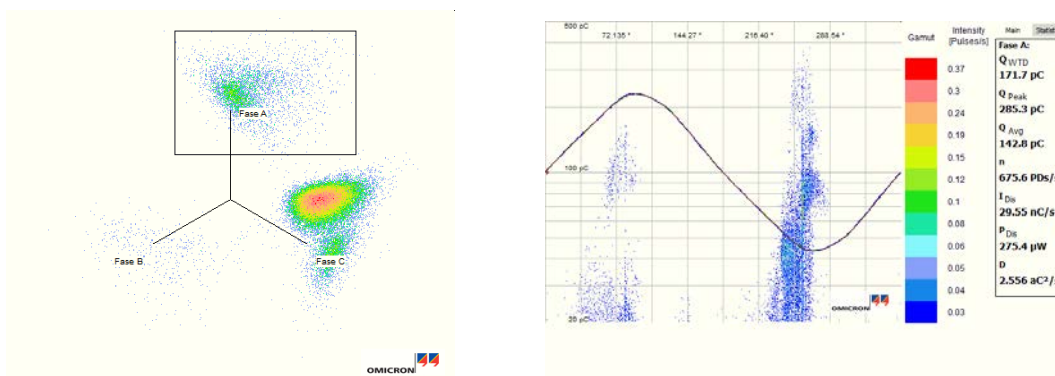
Na análise do primeiro cluster, os pulsos apresentam-se assimétricos, com maior densidade e magnitude no semiciclo negativo, típico de descargas na luva anticorona, na Fase A. O mesmo se repetiu para as outras fases.

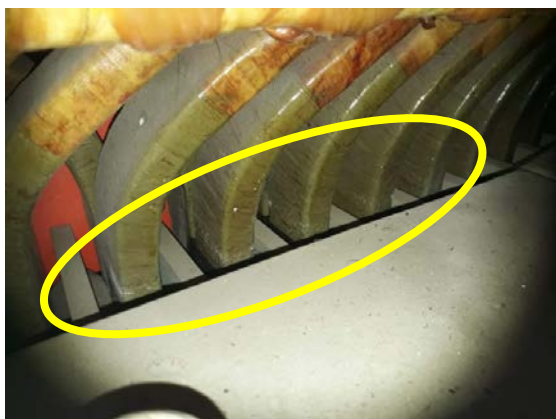
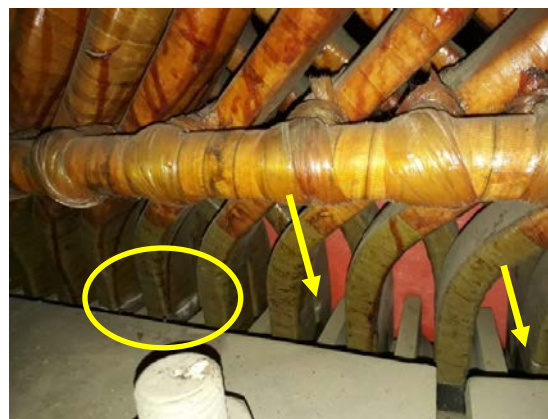
Devido a falhas na luva anticorona, como mau contato, projeto ou fabricação inadequada, contaminação, porosidade, efeito térmico, etc., descargas de superfície acontecem, e vão gradualmente erodindo os materiais. Normalmente é um mecanismo de falha lento, embora o comportamento dos pulsos PD possa estar sujeito a rápidas variações devido a efeitos de superfície. Esse problema foi constatado visualmente em diversos pontos do enrolamento por inspeção através de janelas de refrigeração, como abaixo. O usuário deve acompanhar atentamente a progressão, e providenciar estudos para reparo.

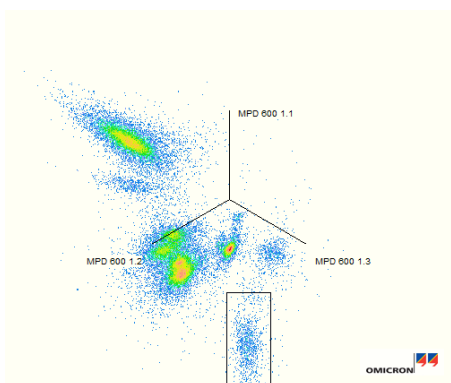
Na análise do terceiro cluster, os pulsos apresentam-se simétricos, com igual densidade e magnitude em ambos os semiciclos, típico de descargas de superfície nas cabeças de bobina, com valores expressivos entre as Fases B e C.

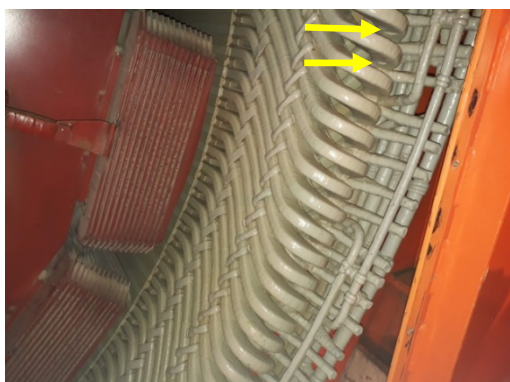
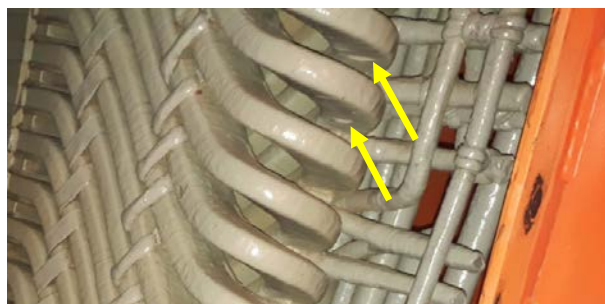
As descargas de superfície ocorrem na interface entre diferentes elementos das cabeças de bobinas e eventualmente podem ocorrer entre fases, como por exemplo, por espaçamento inadequado nos elementos de suporte, ou com descargas fase-terra na superfície, ou geralmente por contaminação. A Fase B apresenta o maior grau de deterioração entre as três fases, porém todas apresentam o mesmo problema nos elementos de suporte das cabeças de bobinas, que foi constatado visualmente em diversos pontos do enrolamento pela inspeção visual através de janelas de refrigeração, como abaixo:

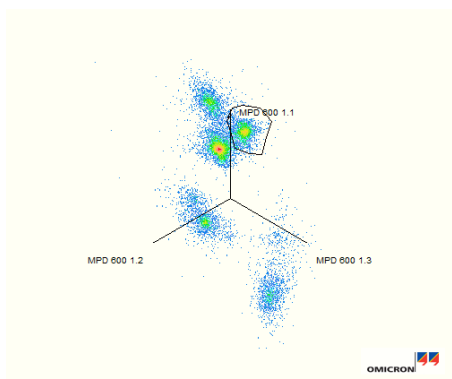
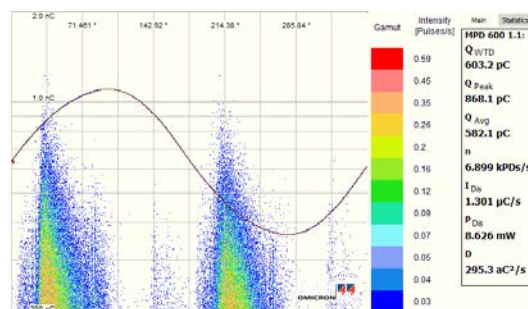
Na análise do terceiro cluster, os pulsos apresentam-se simétricos, com igual densidade e magnitude em ambos os semiciclos, típico de descargas de superfície nas cabeças de bobina, com valores expressivos na Fase A.

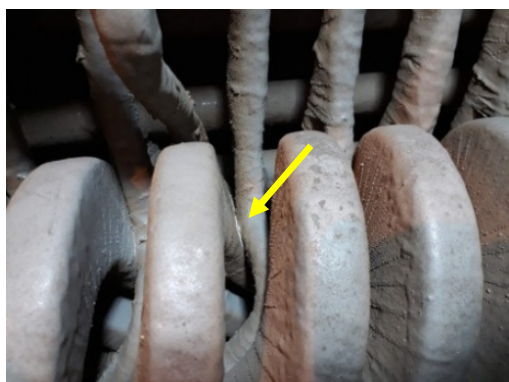
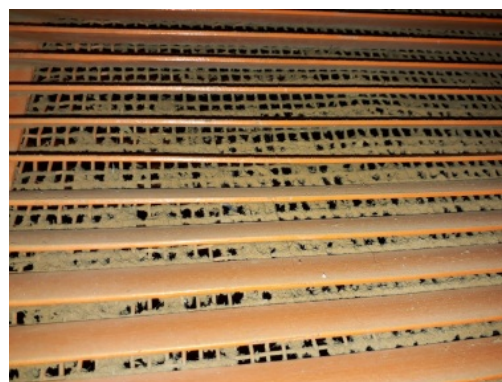
Essas descargas foram constatadas em alguns pontos do enrolamento através da inspeção visual, como abaixo, na foto da esquerda. Adicionalmente, foi possível constatar visualmente grande contaminação nas cabeças de bobinas. A retirada de um painel inferior para acesso aos terminais do gerador resultou em enorme acúmulo de sujidades que estavam fixadas ao mesmo. A foto da direita exibe as condições de um pequeno trecho da grade frontal do gerador, exatamente onde há a entrada do ar frio externo para refrigeração. Certamente, as medições também indicaram descargas de superfície causadas por contaminação.

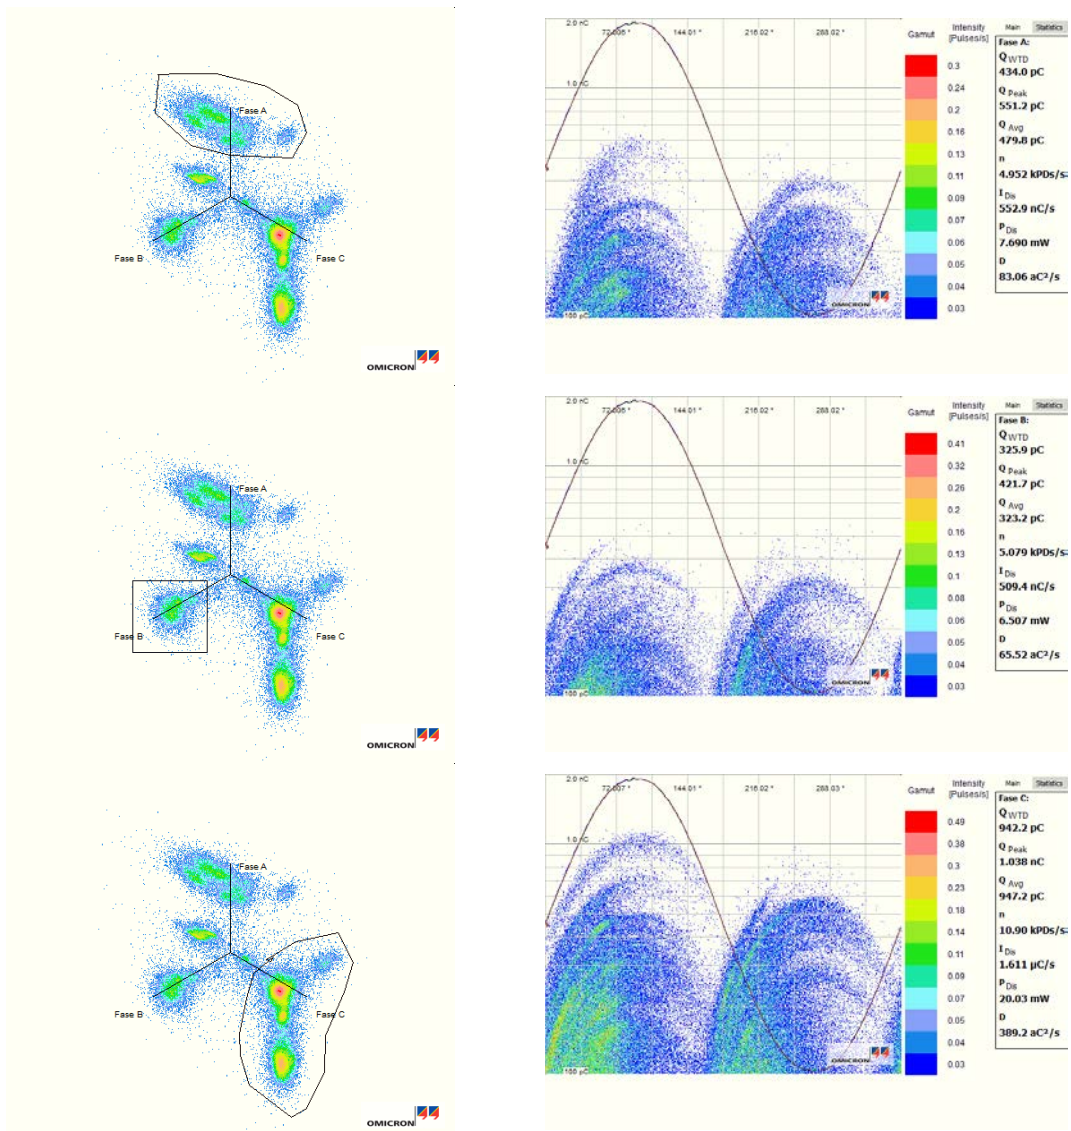
Considerando a análise dos três principais clusters, podemos verificar abaixo que os pulsos apresentam-se assimétricos, com maior densidade e magnitude no semiciclo positivo, resultado típico de substancial delaminação entre cobre e isolamento principal nas três fases, apesar de ser uma máquina praticamente nova, com pouco mais de um ano de operação.

O problema é característico de cura imperfeita durante processo de fabricação ou, ainda mais importante, de estresses mecânicos e térmicos durante operação. Essa delaminação, além de consumir a isolamento de dentro para fora, ainda reduz a condutividade térmica da mesma (os vazios internos criam uma barreira térmica que impede a transferência de calor entre o cobre e o núcleo), levando ao envelhecimento acelerado ou mesmo a uma ruptura térmica. Os danos à isolamento são cumulativos e irreversíveis.

Foram sugeridas etapas de limpeza completa do estator sempre que possível, de modo a auxiliar no resfriamento da máquina. Sujidades reduzem a dissipação de calor das bobinas, e podem dificultar a correta refrigeração do estator.

Adicionalmente, foi sugerido um estudo do sistema de refrigeração do gerador, para se detectar eventuais falhas do projeto ou da montagem que possam estar causando pontos não servidos (que causam excessivo incremento localizado da temperatura), contaminações, bloqueios, entupimentos, etc. Os

Importante também é a análise dos procedimentos adotados para os ciclos de partida e parada do gerador. Deve-se ter em mente que os materiais das bobinas possuem diferentes coeficientes de expansão térmica, ou seja, o cobre se expande mais que a isolação a ele fixada. Assim, frequentes ciclos de partida/parada podem contribuir para o enfraquecimento da “cola” (epóxi) da isolação, fazendo com que os condutores de cobre fiquem soltos dentro da barra, propiciando o aparecimento de atividades PD.
