EFLUVIOS POR EFECTO CORONA EN LOS GENERADORES DE LA CENTRAL HIDROELECTRICA DR. GABRIEL TERRA

Ing. Elect. Pablo Thomasset, Julio 2009
Jefe de Mantenimiento C.H. Dr. G. Terra

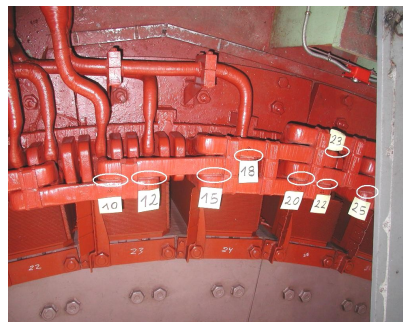
En 2006 en el generador N°4, vibraciones elevadas de frecuencia fundamental 100Hz, provocaron dos roturas en las cañerías de refrigeración del alternador, y la rotura del detector de nivel de aceite en el cojinete guiá del alternador. En la búsqueda de causas de la vibración y otros problemas causados por la misma, se decide quitar la totalidad del techo de la carcaza, techo de la llanta del alternador, y deflectores de aire, pudiendo observar la barras puentes directamente. La mismas presentaban numerosas (no menos de 50) manchas de efluvios entre las mismas, polvo blanco o “white powder” característico del efecto corona en bobinados clase F.

El polvo blanco, son cenizas del barniz de resina, quemados por oxidación, que produce el ozono O₂ generado por el efluvio o efecto corona en el aire.

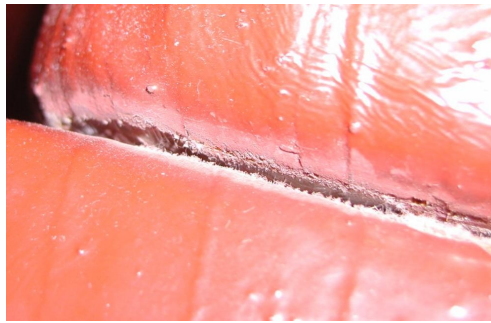
El polvo blanco fue limpiado con papel de lija y trapo, dejando al descubierto socavaciones importantes en la capa de fieltro y cinta tergal de las barras puente.

Se desconocía la profundidad de las socavaciones, si las mismas habían llegado hasta la capa de aislamiento de mica, poniendo en riesgo la integridad del aislamiento, lo que podría finalizar en un cortocircuito fase-fase en el generador.

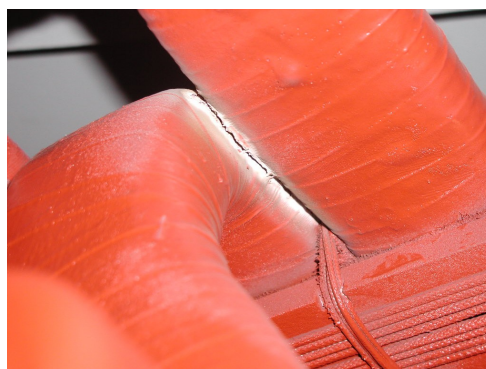
Luego del hallazgo en el generador N°4, se inspeccionaron los generadores 1, 2 y 3, introduciendo una cámara fotográfica digital por debajo de los deflectores, y tomando numerosas fotografías (la ventaja de la cámara digital es que son gratuitas). En algunas de ellas se pudo visualizar efluvios similares a los del generador N°4.

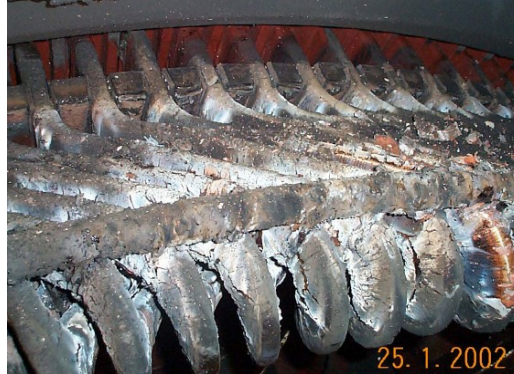
Buscando antecedentes de este problema en otras centrales del mundo, encontramos la Central "Twin Falls" 2 x 13 MVA x 13,8 KV. Los dos generadores entran en servicio en 1990, en 1996 aparecen puntos con corona, en 1999 se limpia con CO₂ y repara (barniza) los daños por corona. Pero en 2002 el generador #1 falla en un cortocircuito entre fases.

Fotografía del incendio del generador de Twin Falls

En Twin Falls un indicador del problema fue la baja de la medida de resistencia del bobinado desde 20000 (1998) hasta 6000 (2001). En 1997 instalaron equipamiento de medida de descargas parciales, apareciendo descargas entre 400 y 500 mV, valor superior a lo normal <100 mV.

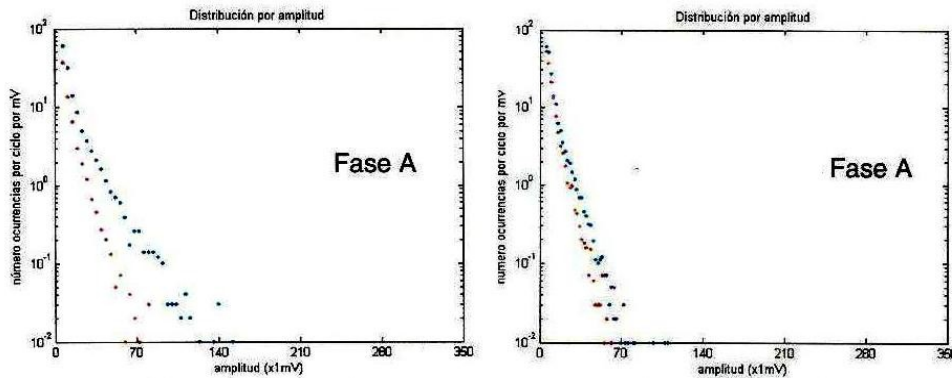
El bobinado del generador N°3 fue limpiado con papel de lija y trapo, lo que mejoro significativamente el nivel de descargas parciales y permitió realizar el ensayo de rampa de corriente continua hasta 27 KV.

Ensayo de Descargas Parciales antes y después de limpieza de las cenizas del corona en 2007.

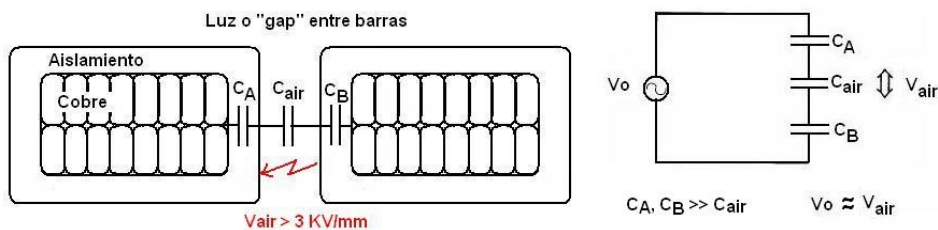
La solución propuesta, consistente en rellenar las luces o “gaps” con fibra y fieltro tergal embebido en resina, se basa en la teoría del problema, explicada en la referencia [1]. Las capacitancias C_A y C_B , surge entre las barras de cobre y las superficies pintadas con barniz final o semiconductor, con el aislamiento como dieléctrico. La capacitancia C_{air} surge entre las superficies de ambas barras, con el aire como dieléctrico. El valor de la capacitancia (pico-Faradios) depende del espesor de los aislamientos y su constante dieléctrica. Cualquiera sean esos valores, C_A y C_B son ordenes de magnitud mayores a C_{air} , por lo que la tensión V_{air} se acerca mucho a V_0 la tensión entre barras, y si supera la rigidez dieléctrica del aire, los 3 KV/mm, se produce una descarga parcial en cada uno de los semiciclos de 50 Hz. Con el pasar de los años (unos 5 años según referencia [1]), esa pequeña descarga va quemando (debido al ozono producido) y erosionando la superficie del aislamiento.

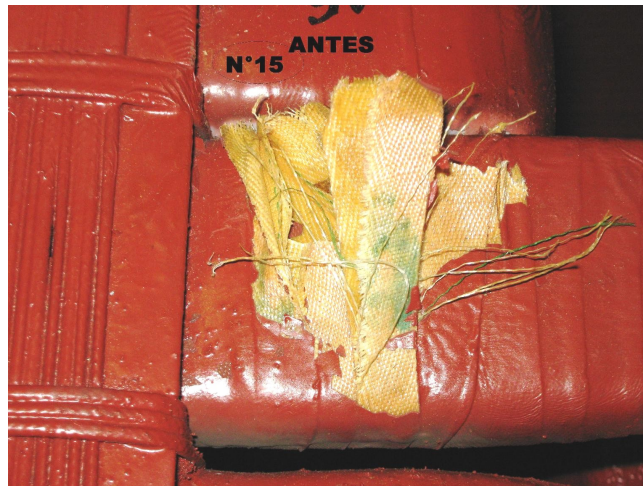
En uno de los puntos se hallaron machas de sulfato de cobre, lo que indica que humedad ha penetrado al aislamiento y llegado al cobre de las barras puente.

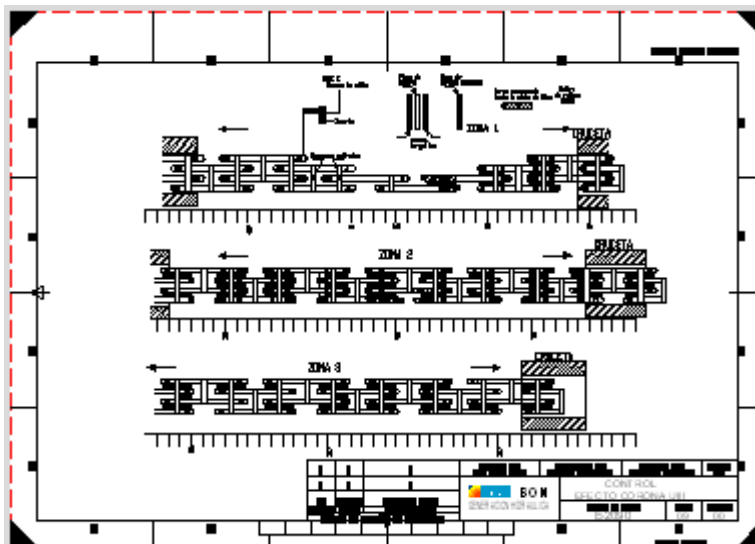
Para ello se dibujo un esquema de la topografía de los puentes, donde se identifico cada uno de los efluvios, referenciandolos con el número de la ranura, se indicaron todos los trabajos de reparación realizados. En el comienzo entre las ranuras 10 y 130 donde el daño era mayor, luego en la mitad del bobinado ranuras 10 a 220, ya que se encontró en el generador N°3 nuevas barras afectadas entre las ranuras 130 y 220.

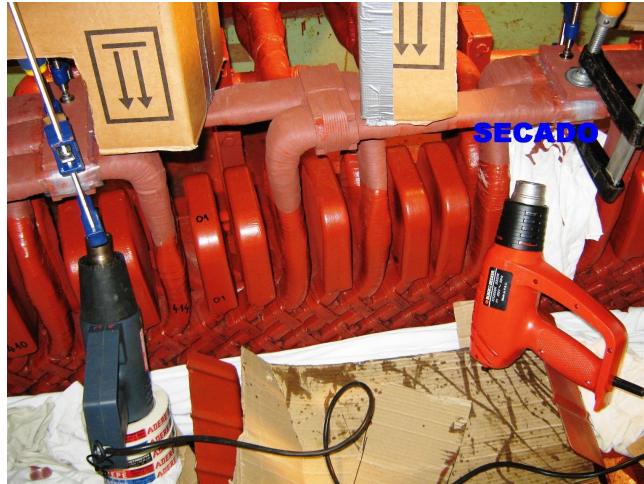
En comparación con el generador N°4, en los de mas generadores se encontró aislamientos en mejor estado que en el N°4. A pesar de contar con mayor número de horas de marcha el generador N°3, no tiene niveles de vibraciones como el N°\$, lo que probablemente haya contribuido a la aceleración del daño pro corona del generador N°4.
