Avaliação da Isolação dos Enrolamentos Estatóricos de Hidrogeradores através da Monitoração On-Line de Descargas Parciais

Eletronorte

RESUMO

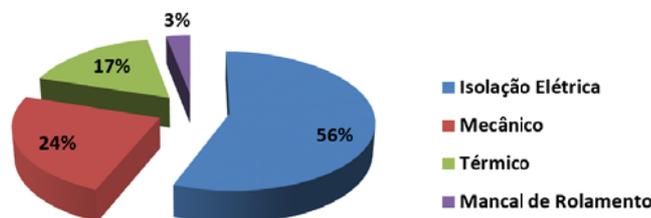
FIGURA 1 Causas raízes de falhas em hidrogeradores.

Um estudo internacional do CIGRE [03] sobre causas de falhas em hidrogeradores examinou 69 incidentes em detalhes e concluiu que as principais causas de falhas podem ser categorizadas na seguinte ordem: falhas no sistema de isolamento, defeitos mecânicos, problemas térmicos e por último, falhas devido nos mancais de rolamento. A Figura 1 ilustra essa classificação.

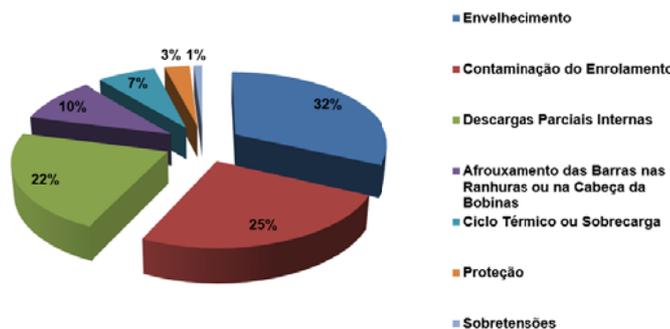
FIGURA 2 Causas de falhas no sistema de isolação elétrica.

As falhas no sistema de isolação elétrica foram investigadas com mais detalhes e os resultados são ilustrados na Figura 2.

As causas mais frequentes de falhas são relativas ao envelhecimento e à contaminação do enrolamento por poeira e umidade. As falhas elétricas foram causadas pelas descargas parciais internas, proteção e sobretensões. Devido à vibração é possível que as barras sofram afrouxamento na sua posição dentro da ranhura na cabeça da bobina.

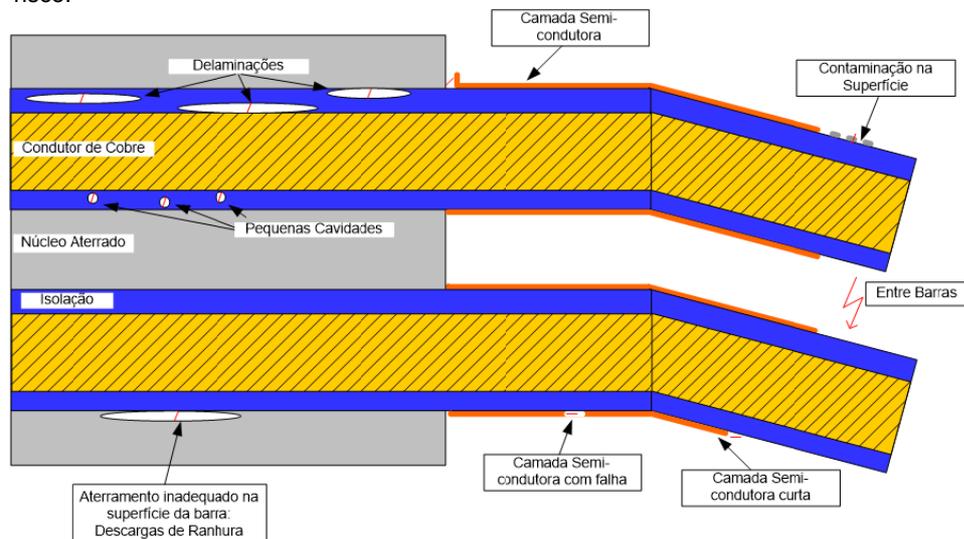
FIGURA 3 - Fonte de descargas parciais no isolamento do estator.

A presença de partículas condutivas, especialmente pequenas partículas, por exemplo, devido à contaminação do enrolamento, podem resultar em uma grande concentração de descargas parciais. Isso pode resultar em pequenas cavidades na isolação. A Figura 3 ilustra as principais fontes de DPs no isolamento do estator.

1. Cavidades internas são de baixo risco, normalmente não levam ao envelhecimento;
2. Descargas na cabeça da bobina e de superfície, por exemplo, devido a contaminação ou partículas condutivas, são de risco médio.
3. Descargas de ranhura e de delaminação no condutor ou internas a isolação são de alto risco.

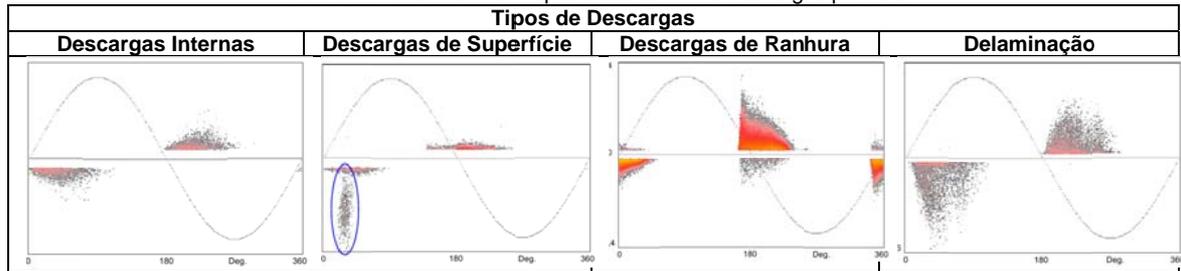
TABELA 2 – Padrões de mapas estatísticos de descargas parciais.

A Tabela 2, a seguir, apresenta alguns padrões de mapas estatísticos de descargas parciais extraídos da literatura.

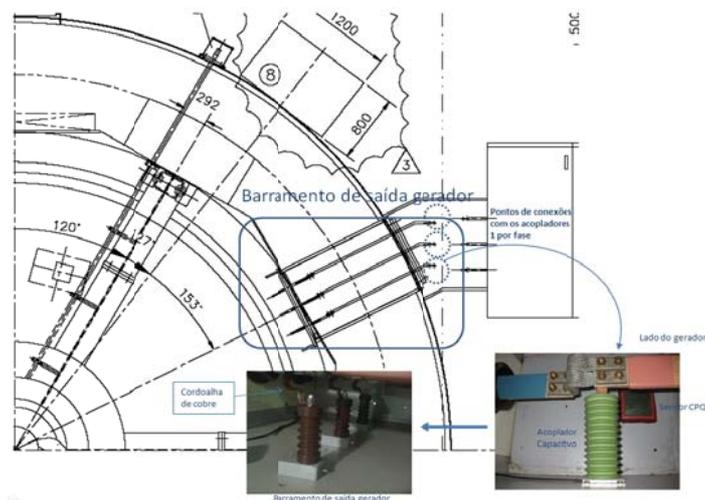
FIGURA 4 – Instalação do acoplador no barramento de saída do gerador.

O capacitor de acoplamento funciona como um filtro passa alta quando conectado ao enrolamento do estator, e fazendo uma terminação com um resistor, que pode variar de 500 até 2000 Ω . A configuração utilizada na UHE Coaracy Nunes consiste em um acoplador de 220 pF com uma resistência de 2000 Ω . Esta configuração apresenta uma frequência de corte inferior aproximada de 362 Hz, o que significa que sinais abaixo desta frequência serão significativamente atenuados. A Figura 4, a seguir, apresenta os acopladores instalados no barramento de saída do gerador.

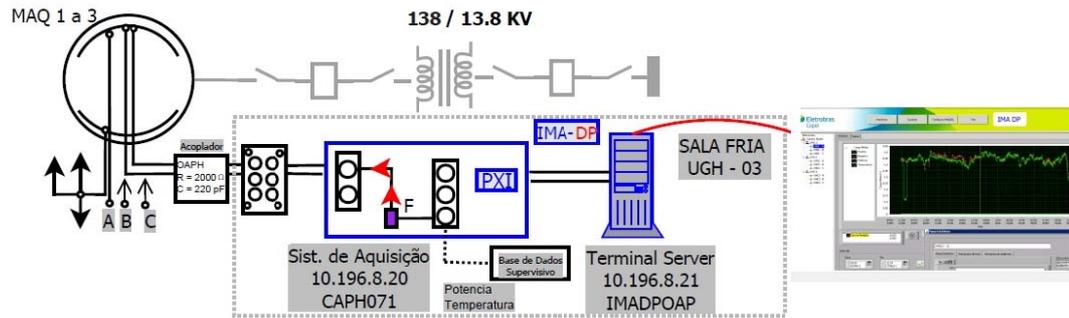
FIGURA 5 – Diagrama o sistema de monitoração de descargas parciais.

A Figura 5, a seguir, apresenta o diagrama do sistema de monitoração instalado na UHE Coaracy Nunes. A instrumentação que compõe o sistema de monitoramento foi desenvolvida numa plataforma comercial de computador industrial padrão PXI, onde está instalado o IMA-DP. Terminal Server é um serviço de computação remota utilizando terminais disseminados pela rede. Neste sistema há um computador servidor para o processamento centralizado, sendo que os computadores desktops conectados a rede funcionam como terminais de acesso. Assim, é possível fazer acesso remoto ao sistema IMA-DP pela rede interna da Eletronorte.

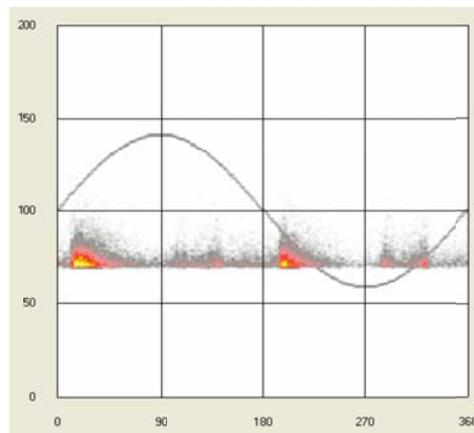
FIGURA 6 – Mapa estatístico de descargas parciais registrado na UGH03.

Em dezembro de 2009 foi realizada uma campanha de medição de descargas parciais na máquina 03 da UHE Coaracy Nunes, verificou que fase V desta máquina apresentava sinais distintos das demais fases com indícios de descargas parciais, na época não era possível atestar sobre a gravidade do defeito, pois não havia histórico. Optou-se por acompanhar os sinais ao longo do tempo de forma a traçar uma curva de tendência. A Figura 6 apresenta um dos mapas registrados na época, observou-se a formação de um padrão de DPs, e conforme a Tabela 2, este padrão pode ser caracterizado como descargas de superfície.

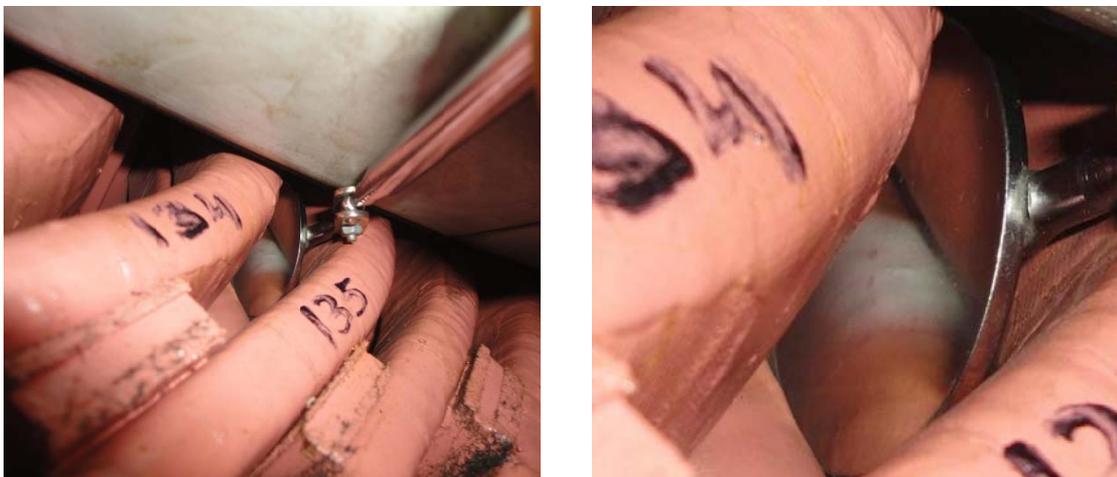
Durante a inspecção das bobinas do estator foram identificados pontos de deterioração da superfície das barras na posição entre barra de frente e barra de fundo, na parte inferior do núcleo magnético provavelmente em consequência de efeito corona e possível descargas parciais. As Figuras 7 e 8 apresentam os registros fotográficos desta inspecção.

FIGURA 7 - Barra de fundo da ranhura 134 apresenta sinal de aquecimento da pintura de acabamento da superfície provocado possivelmente por efeito corona.

- Limpar a região utilizando um pano com Percloroetileno ou similar;
- Remover o verniz isolante (cor rosa) em torno do dano sem remover a tinta anti-corona;
- Lixar levemente a região danificada sem remover a tinta anti-corona;
- Limpar a região com um pano seco;
- Pintar sobre a isolamento e a proteção anti-corona (cor preta) existente com a tinta anti-corona;
- Após cura da tinta anti-corona, pintar a região danificada com o verniz isolante.

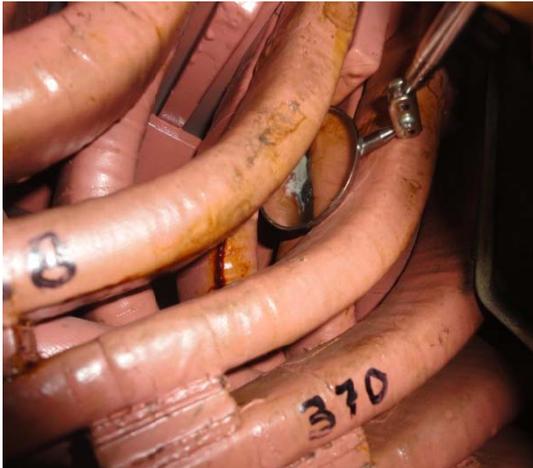
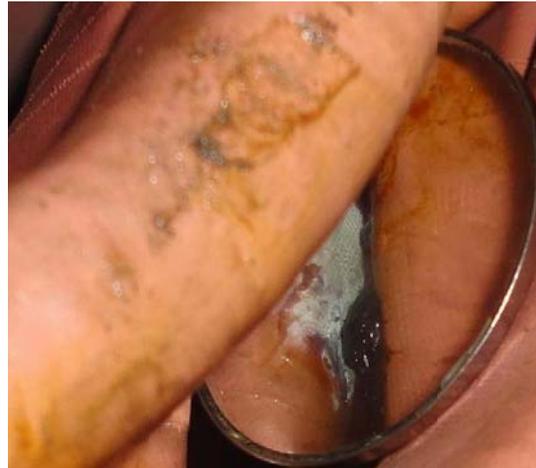
FIGURA 8 - Barras da ranhura 214 apresentam vazamento de resina da impregnação possivelmente por deficiência no processo de cura e a barra de fundo apresenta sinal de deterioração da superfície possivelmente por efeito corona ou descargas parciais.

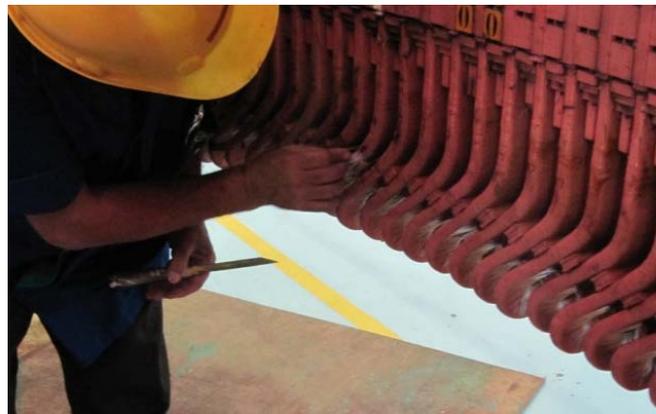
FIGURA 9 – Intervenção nos enrolamentos do estator.

Durante uma intervenção na máquina em que houve a necessidade da retirada o rotor, realizou-se o seguinte procedimento nas barras identificadas nas Figuras 7 e 8, a Figura 9 ilustra o trabalho sendo realizado no estator:

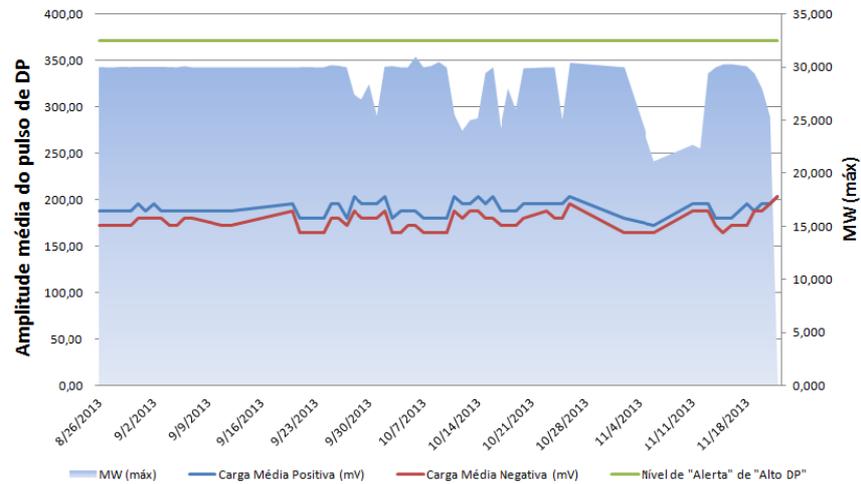
FIGURA 10 – Gráfico de acompanhamento dos níveis de DPs.

Em junho de 2013, concluiu-se a instalação do sistema de monitoração de descargas parciais, o IMA-DP, na referida unidade geradora, a Figura 10, a seguir apresenta o acompanhamento ao longo do tempo dos níveis de descargas parciais, observa-se uma correlação entre a carga e a variação dos níveis de DPs.

CNUGH-03 - Fase A

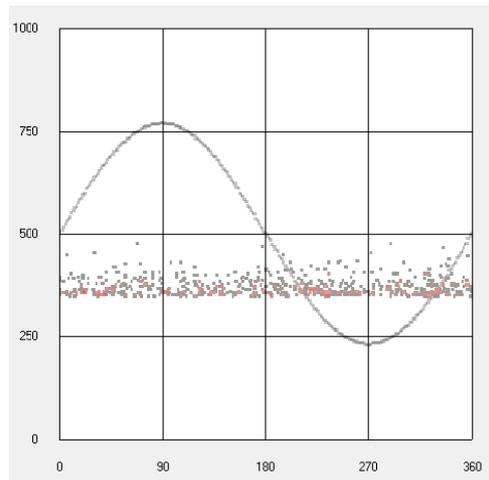
FIGURA 11 – Mapa estatístico após a intervenção nos enrolamentos do estator.

Já a Figura 11, a seguir, apresenta o mapa estatístico após a intervenção nos enrolamentos do estator, observa-se a presença de poucos sinais de DPs, verifica-se também que não houve a formação de nenhum padrão de descarga conhecido, como apresentado anteriormente na Figura 6.
