ANÁLISE DE DESCARGAS PARCIAIS (PDA) APLICAÇÃO EM PCH – CASOS BRASILEIROS DE SUCESSO

Marcus Eugênio Santos de Almeida
Polux Tecnologia em Equipamentos Ltda.

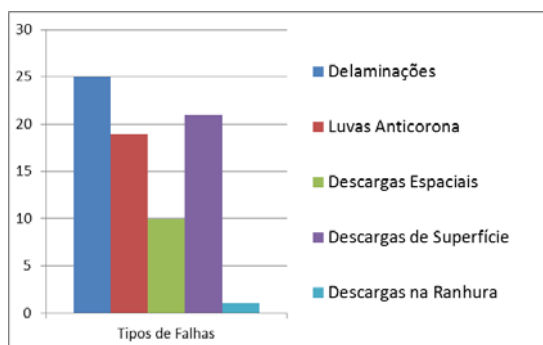
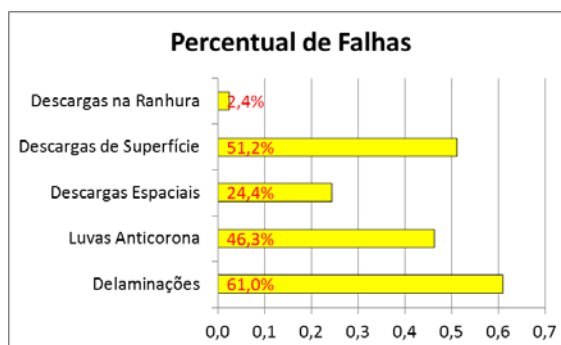
Os resultados das análises dos dados PD nesses 41 geradores identificaram cinco tipos de falhas, sendo quatro principais e uma residual: delaminações (incluindo os dois subtipos: no interior da isolação e entre cobre e isolação principal), descargas nas luvas anticorona, descargas de superfície, descargas espaciais e descargas dentro da ranhura.

Alguns geradores apresentaram mais de um tipo de falha e, portanto os gráficos abaixo refletem a quantidade de geradores onde a falha está presente. Por exemplo, dos 41 geradores, 25 apresentam problemas relacionados às delaminações, ou seja, 61% deles, em maior ou menor grau de deterioração, e assim por diante.

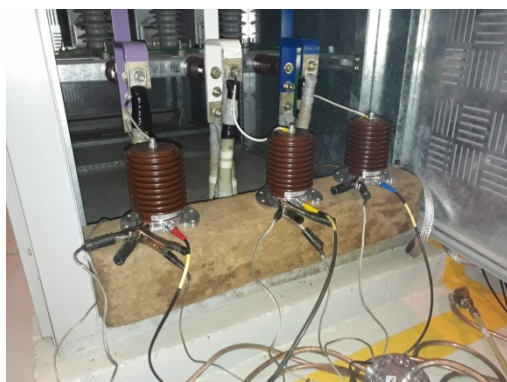
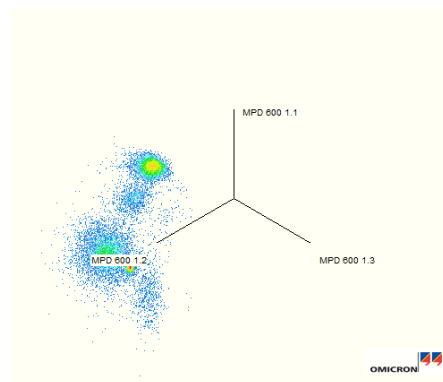
Caso 1:

A foto acima exibe a conexão provisória dos acopladores capacitivos nos cabos de saída do gerador, dentro do cubículo de surtos, e diagrama 3PART.

O usuário já havia detectado atividades corona através de inspeções visuais, porém ainda tinha dúvidas sobre a profundidade do problema. Na análise do cluster marcado, podemos verificar um resultado típico de descargas espaciais nas cabeças de bobinas (como indicado), característico de corona entre fases

ou por contato com pontas afiadas. Também podemos verificar a existência de pulsos provenientes de ruídos assíncronos de fundo, que não são indicativos de problemas no enrolamento.

A análise dos dados obtidos no ensaio confirmou a dúvida do usuário quanto às fortes atividades PD de descargas espaciais nas cabeças de bobinas, principalmente entre as Fases B e C, e indicou a necessidade de uma inspeção visual detalhada para se tentar localizar e isolar tais pontos de falha.

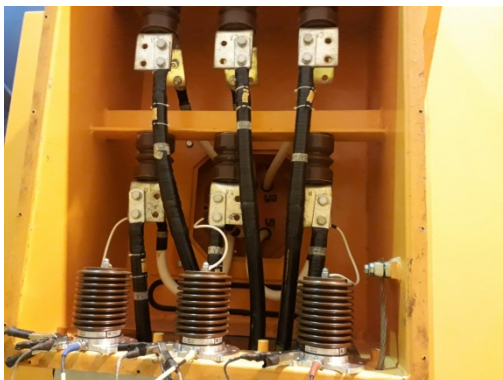
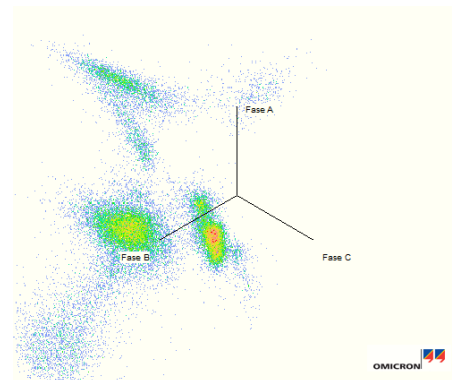
Caso 2:

A foto acima exibe a conexão provisória dos acopladores capacitivos nos cabos de saída do gerador, dentro da caixa de conexões dos cabos, e diagrama 3PARD

Na análise do cluster marcado, os pulsos apresentam-se simétricos, com igual densidade e magnitude em ambos os semiciclos, resultado típico de descargas espaciais nas cabeças de bobinas, característico de corona entre enrolamentos ou por contato com pontas afiadas, na Fase B.

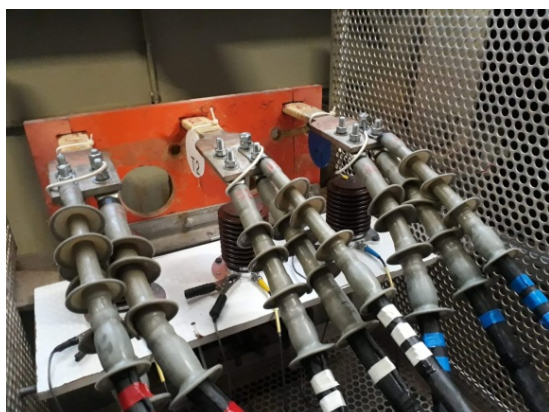
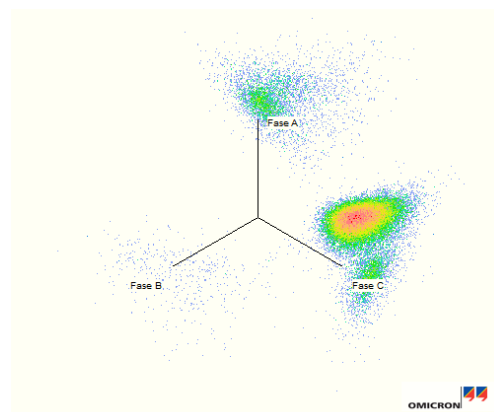
Caso 3:

A foto acima exibe a conexão provisória dos acopladores capacitivos nos cabos de saída do gerador, e diagrama 3PARD.

Na análise do primeiro cluster, os pulsos apresentam-se assimétricos, com maior densidade e magnitude no semiciclo negativo, típico de descargas na luva anticorona, na Fase A. O mesmo se repetiu para as outras fases.

Devido a falhas na luva anticorona, como mau contato, projeto ou fabricação inadequada, contaminação, porosidade, efeito térmico, etc., descargas de superfície acontecem, e vão gradualmente erodindo os materiais. Normalmente é um mecanismo de falha lento, embora o comportamento dos pulsos PD possa estar sujeito a rápidas variações devido a efeitos de superfície. Esse problema foi constatado visualmente em diversos pontos do enrolamento por inspeção através de janelas de refrigeração, como abaixo. O usuário deve acompanhar atentamente a progressão, e providenciar estudos para reparo.

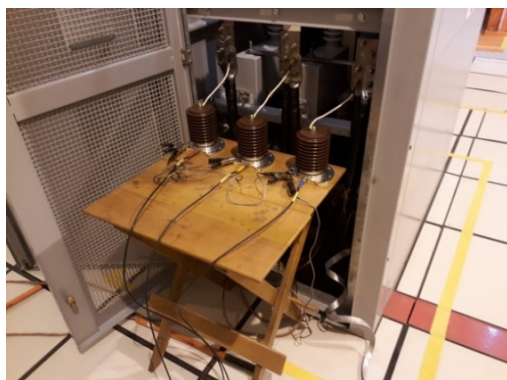
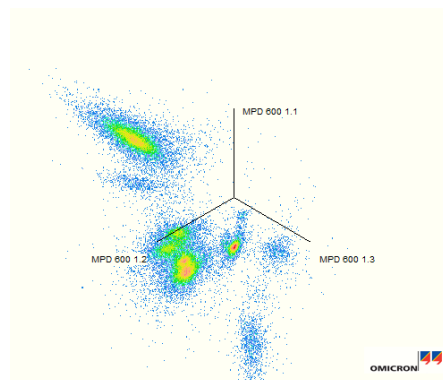
Caso 4:

A foto acima exibe a conexão provisória dos acopladores capacitivos nos cabos de saída do gerador, dentro do cubículo de surtos, e diagrama 3PARD.

Na análise do terceiro cluster, os pulsos apresentam-se simétricos, com igual densidade e magnitude em ambos os semiciclos, típico de descargas de superfície nas cabeças de bobina, com valores expressivos entre as Fases B e C.

As descargas de superfície ocorrem na interface entre diferentes elementos das cabeças de bobinas e eventualmente podem ocorrer entre fases, como por exemplo, por espaçamento inadequado nos elementos de suporte, ou com descargas fase-terra na superfície, ou geralmente por contaminação. A Fase B apresenta o maior grau de deterioração entre as três fases, porém todas apresentam o mesmo problema nos elementos de suporte das cabeças de bobinas, que foi constatado visualmente em diversos pontos do enrolamento pela inspeção visual através de janelas de refrigeração, como abaixo:

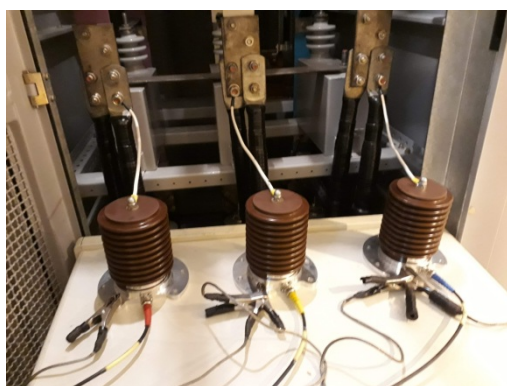
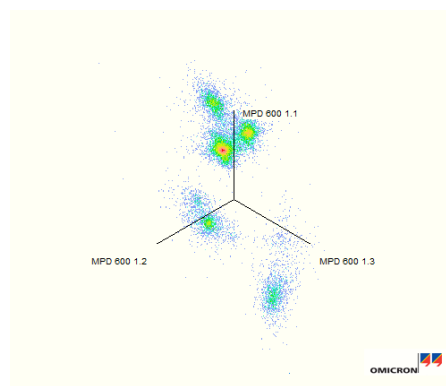
Caso 5:

A foto acima exibe a conexão provisória dos acopladores capacitivos nos cabos de saída do gerador, dentro do cubículo de surtos, e diagrama 3PARD.

Na análise do terceiro cluster, os pulsos apresentam-se simétricos, com igual densidade e magnitude em ambos os semiciclos, típico de descargas de superfície nas cabeças de bobina, com valores expressivos na Fase A.

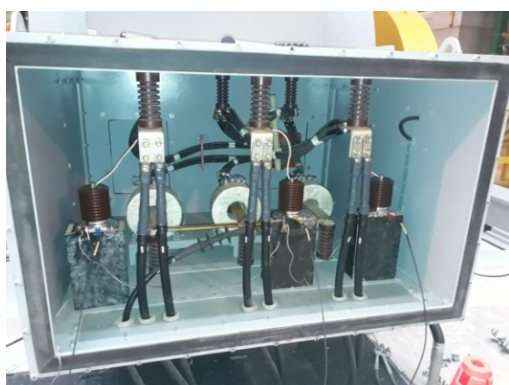
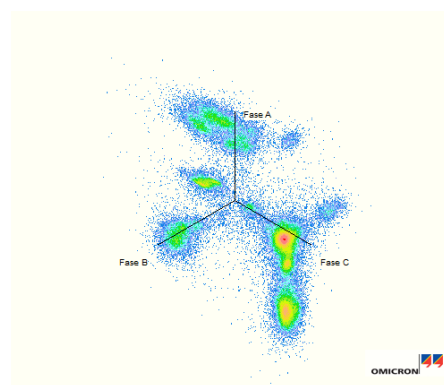
Caso 6:

A foto acima exibe a conexão provisória dos acopladores capacitivos nos terminais de saída do gerador, dentro da caixa de conexões dos cabos, e diagrama 3PARD.

Considerando a análise dos três principais clusters, podemos verificar abaixo que os pulsos apresentam-se assimétricos, com maior densidade e magnitude no semiciclo positivo, resultado típico de substancial delaminação entre cobre e isolamento principal nas três fases, apesar de ser uma máquina praticamente nova, com pouco mais de um ano de operação.

O problema é característico de cura imperfeita durante processo de fabricação ou, ainda mais importante, de estresses mecânicos e térmicos durante operação. Essa delaminação, além de consumir a isolamento de dentro para fora, ainda reduz a condutividade térmica da mesma (os vazios internos criam uma barreira térmica que impede a transferência de calor entre o cobre e o núcleo), levando ao envelhecimento acelerado ou mesmo a uma ruptura térmica. Os danos à isolamento são cumulativos e irreversíveis.
