EFLUVIOS POR EFECTO CORONA EN LOS GENERADORES DE LA CENTRAL HIDROELECTRICA DR. GABRIEL TERRA

Ing. Elect. Pablo Thomasset, Julio 2009
Jefe de Mantenimiento C.H. Dr. G. Terra

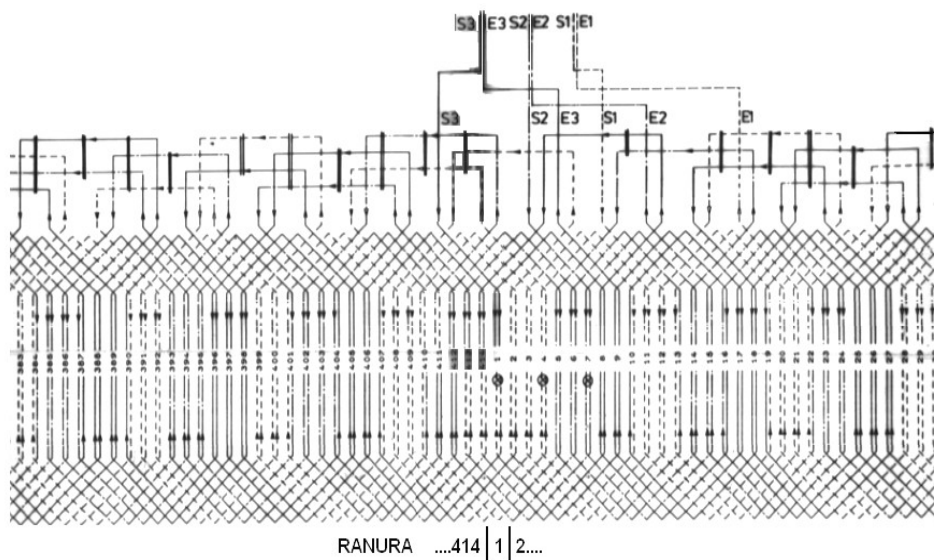
La superficie de los puentes es pintada con BARNIZ SEMICONDUCTOR, barniz a base de resina, con alto contenido de carbón, lo que da características semiconductoras (resistencia eléctrica baja) al material, uniformizando el campo eléctrico (gradiente mínimo) en torno a las barras puente. Finalmente puentes y ataduras son pintadas con BARNIZ FINAL, barniz a base de resina con bajo contenido de carbón, lo que le da características de pobre semiconductor o mal aislante.

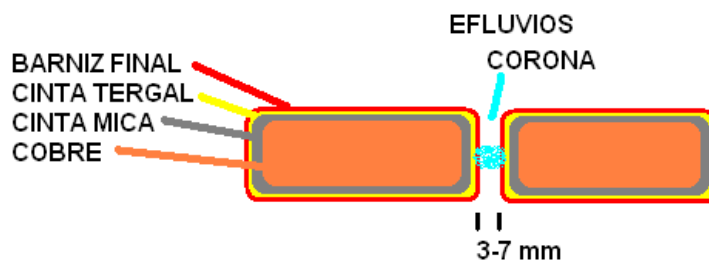
Se desconocía la profundidad de las socavaciones, si las mismas habían llegado hasta la capa de aislamiento de mica, poniendo en riesgo la integridad del aislamiento, lo que podría finalizar en un cortocircuito fase-fase en el generador.

Un cortocircuito fase-tierra en un generador, es un cortocircuito relativamente “inocuo”, que provoca daños mínimos y fácilmente reparable, ya que el neutro de los generadores esta aterrado con una impedancia muy alta. Pero un cortocircuito fase-fase provoca corrientes del orden de decenas de kiloamperios, lo que probablemente incendiaría la totalidad del bobinado, antes de que las protección eléctricas (Relé Diferencial) y de temperatura (Contacto Térmico en el bobinado a 120°C) logren detectarlo y provoquen el disparo del generador (apertura del interruptor de 150 KV y parada de la turbina).

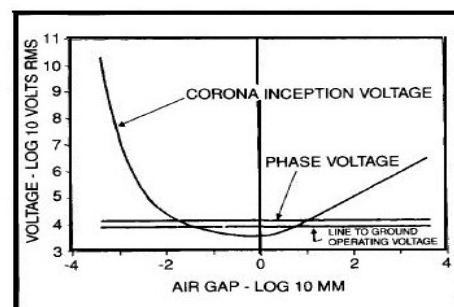
Fig. 8. Corona inception voltage using Paschen's curves.

Como es indicado en la Referencia [1], la propuesta de rellenar las luces o “gaps” entre barras, dejaba dudas respecto al comportamiento térmico de las barras puentes, ya que se disminuiría la superficie de disipación de calor. Pero esta preocupación fue dejada de lado, ya que los generadores de Gabriel Terra funcionan relativamente “frios”, con una temperatura promedio del bobinado de 75°C, cuando el diseño del bobinado Clase F, es para 140°C en general y 155°C para los puntos mas calientes.

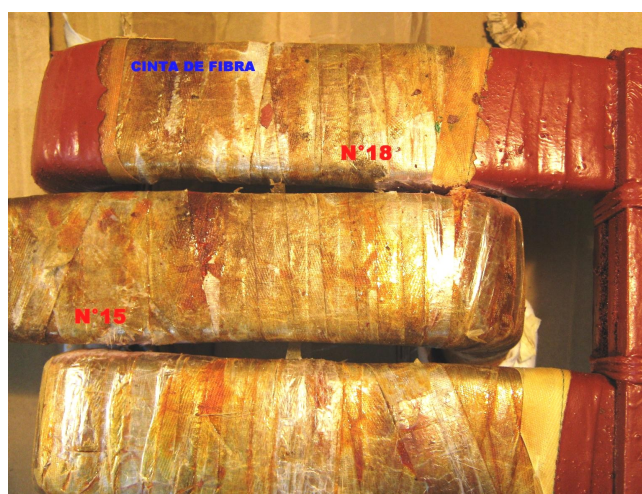
En este bobinado el técnico especialista en devanados, comenzó realizando prospecciones en las uniones y ataduras de barras puentes, en las zonas afectadas y en las zonas no afectadas, con el fin de comparar el estado de los materiales, la profundidad de los daños, entrada de humedad por las socavaciones o por el envejecimiento normal del bobinado. Salvo en un solo punto con daño por corona, que se encontró coloraciones azuladas (sulfato de cobre), lo que indica que humedad llegó al cobre a través del aislamiento, los demás puntos estaban en buen estado de conservación del aislamiento, sin llegar a las capas inferiores de aislamiento de mica.

En uno de los puntos se hallaron machas de sulfato de cobre, lo que indica que humedad ha penetrado al aislamiento y llegado al cobre de las barras puente.

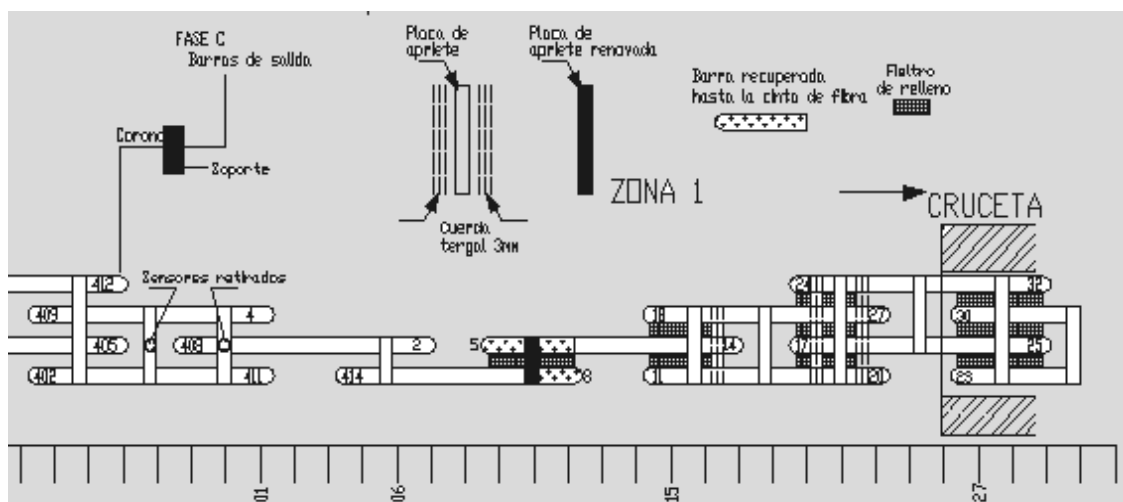
Para ello se dibujo un esquema de la topografía de los puentes, donde se identifico cada uno de los efluvios, referenciandolos con el número de la ranura, se indicaron todos los trabajos de reparación realizados. En el comienzo entre las ranuras 10 y 130 donde el daño era mayor, luego en la mitad del bobinado ranuras 10 a 220, ya que se encontró en el generador N°3 nuevas barras afectadas entre las ranuras 130 y 220.

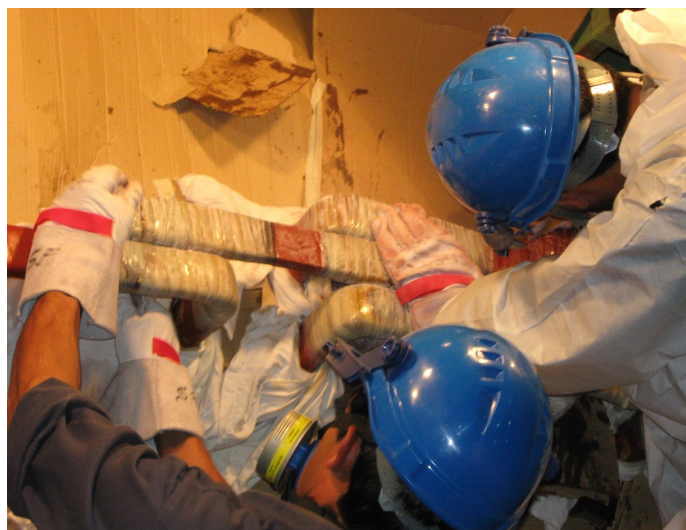
En comparación con el generador N°4, en los de mas generadores se encontró aislamientos en mejor estado que en el N°4. A pesar de contar con mayor número de horas de marcha el generador N°3, no tiene niveles de vibraciones como el N°\$, lo que probablemente haya contribuido a la aceleración del daño pro corona del generador N°4.
